Spett.
Comune di Predosa
Via A. Gramsci 25
15077 Predosa (AL)

Noli, 21/10/2021

Oggetto: Risultati dell'indagine fitostatica e fitosanitaria (Analisi V.T.A.) effettuata presso siti diversi del Comune di Predosa (AL).

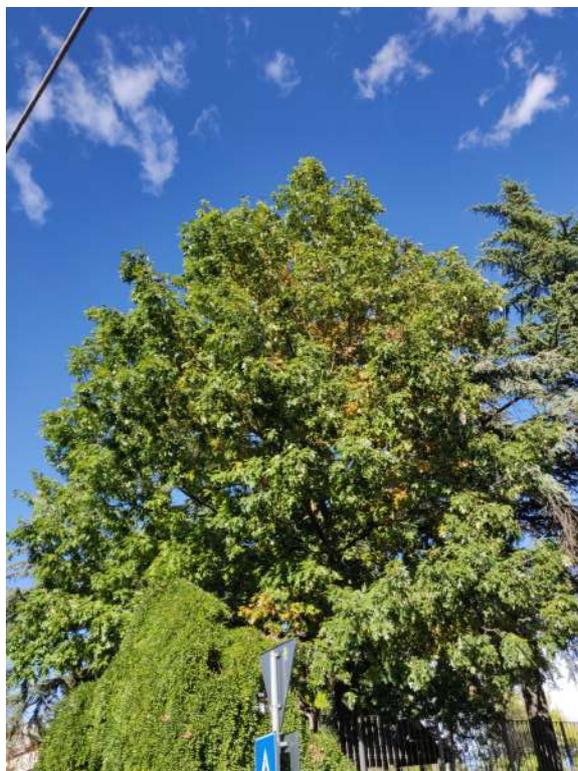
Fig. 1 – Esemplare di *Quercus ruber* presso Parco Castello, Predosa

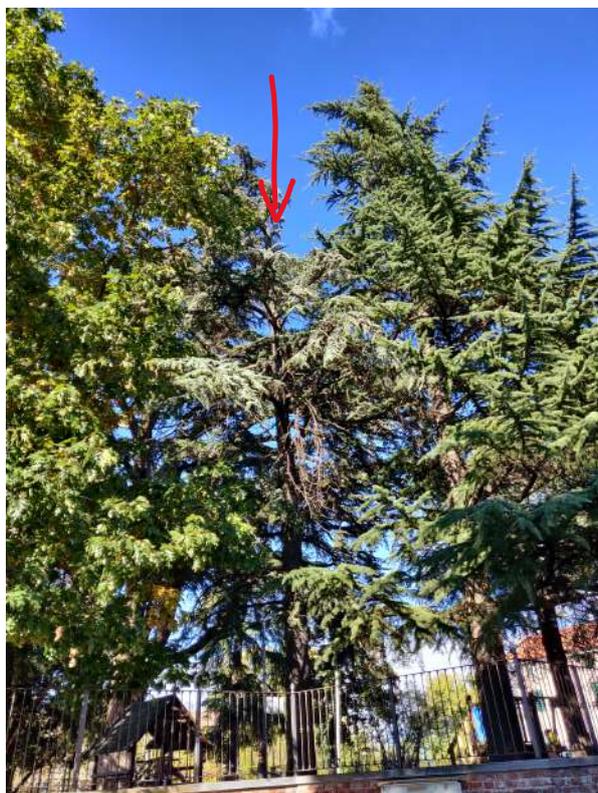
Fig. 2 – Esemplare di *Cedrus atlantica* (Cedro 1) presso Parco Castello, Predosa

R5										A fine turno		Trattamenti fitosanitari			
R6										MARTELLO ELETTRONICO					
R7										NUM	ZONA	H (cm)	ORIEN	Dist. Chiodi	VEL. (m/s)
R8										M1					
R9										M2					
R10										M3					
R11										M4					
ANNOTAZIONI/CONCLUSIONI: Pianta caratterizzata da scarso vigore vegetativo, cresciuta sacrificata tra altri due esemplari che hanno determinato un'asimmetria molto significativa della chioma. La sua eliminazione, in considerazione del ridottissimo valore paesaggistico, porterà ad un maggiore equilibrio nello sviluppo delle piante attigue pur non compromettendone le caratteristiche fitostatiche.															
Data VTA	Firma	Data STRUM.	Firma												
06/10/21	Tinivella	06/10/21	Tinivella

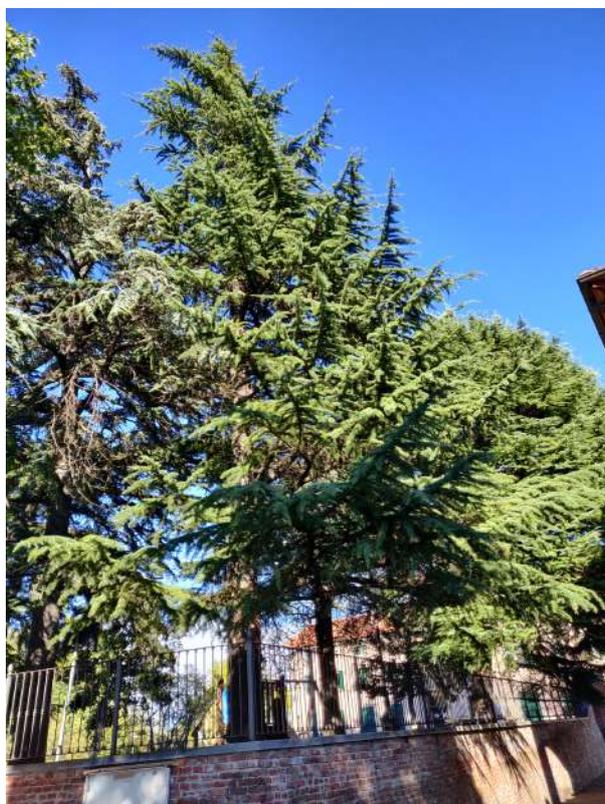
Fig. 3 – Esempio di *Cedrus deodara* (Cedro 2) presso Parco Castello, Predosa

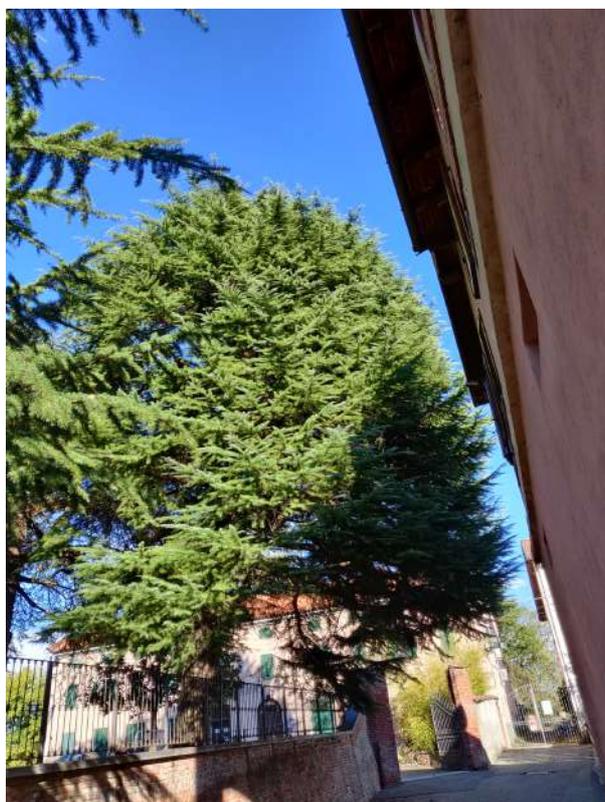
Fig. 4 – Esempio di *Cedrus deodara* (Cedro 3) presso Parco Castello, Predosa

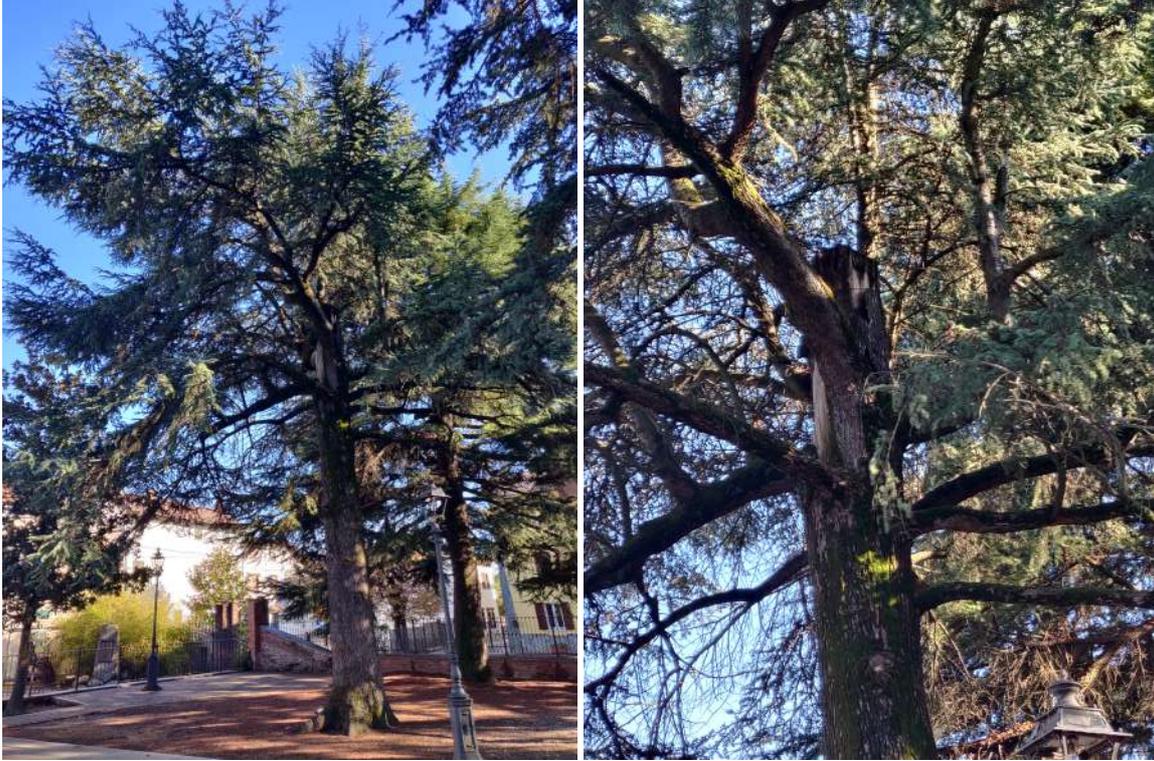
<i>Cedrus atlantica</i>	Cedro 4	Presenza di capitozzo nella parte sommitale del fusto con presenza di carie esposte nonché di cavità occulte originatesi a partire dalla zona del capitozzo. Tale condizione espone la pianta a rischi elevati di stroncamento a livello del fusto e delle branche aventi inserzione più alta. Se ne consiglia l'abbattimento.
<i>Cedrus deodara</i>	Cedro 5	La specifica conformazione dell'esemplare è dovuta alla crescita in posizione addossata ad altro cedro poi eliminato, tale conformazione fortemente irregolare della chioma ha determinato l'iscrizione della pianta alla classe di pensione al cedimento C. Se ne consiglia l'abbattimento nel momento in cui l'amministrazione comunale dovesse decidere per la realizzazione di una nuova area giochi per bambini al fine di creare il corretto spazio per i diversi giochi e permettere la realizzazione della pavimentazione di sicurezza prevista per gli stessi secondo le specifiche norme di legge.

Fig. 5 – Esemplare di *Cedrus atlantica* (Cedro 4) presso Parco Castello, Predosa e particolare del capitozzo

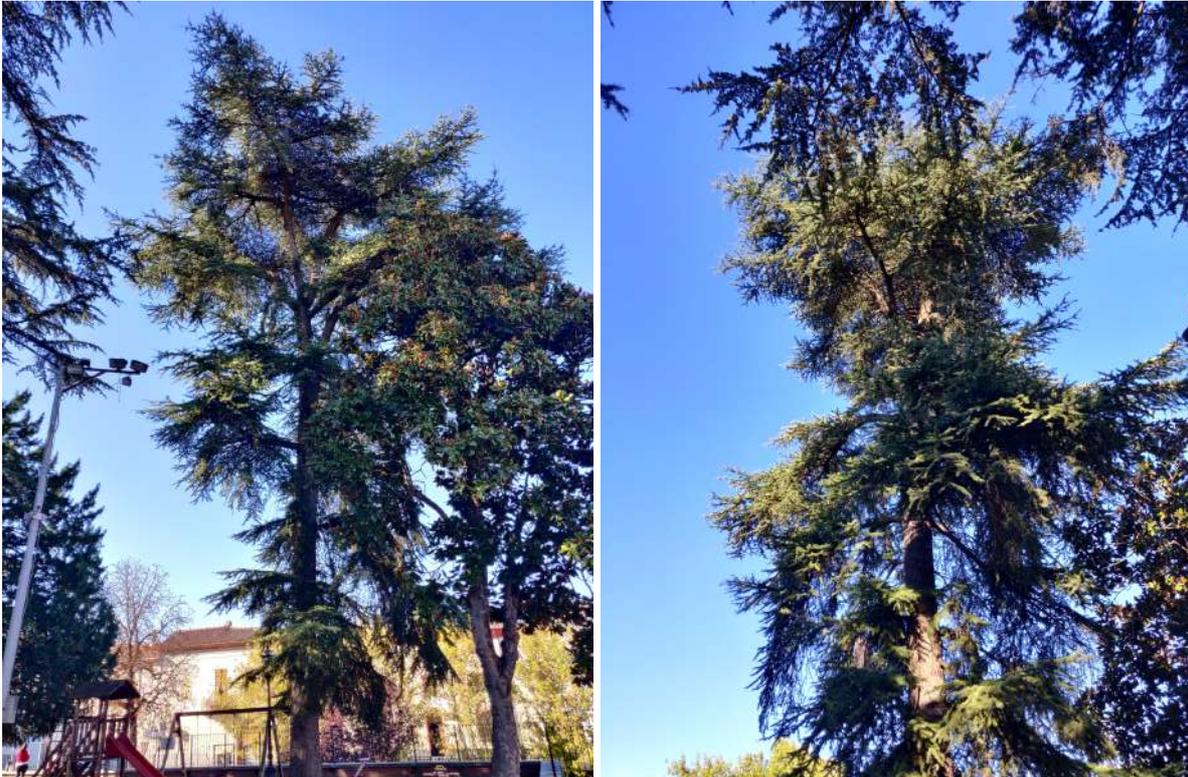
Fig. 6 – Esemplare di *Cedrus deodara* (Cedro 5) presso Parco Castello, Predosa

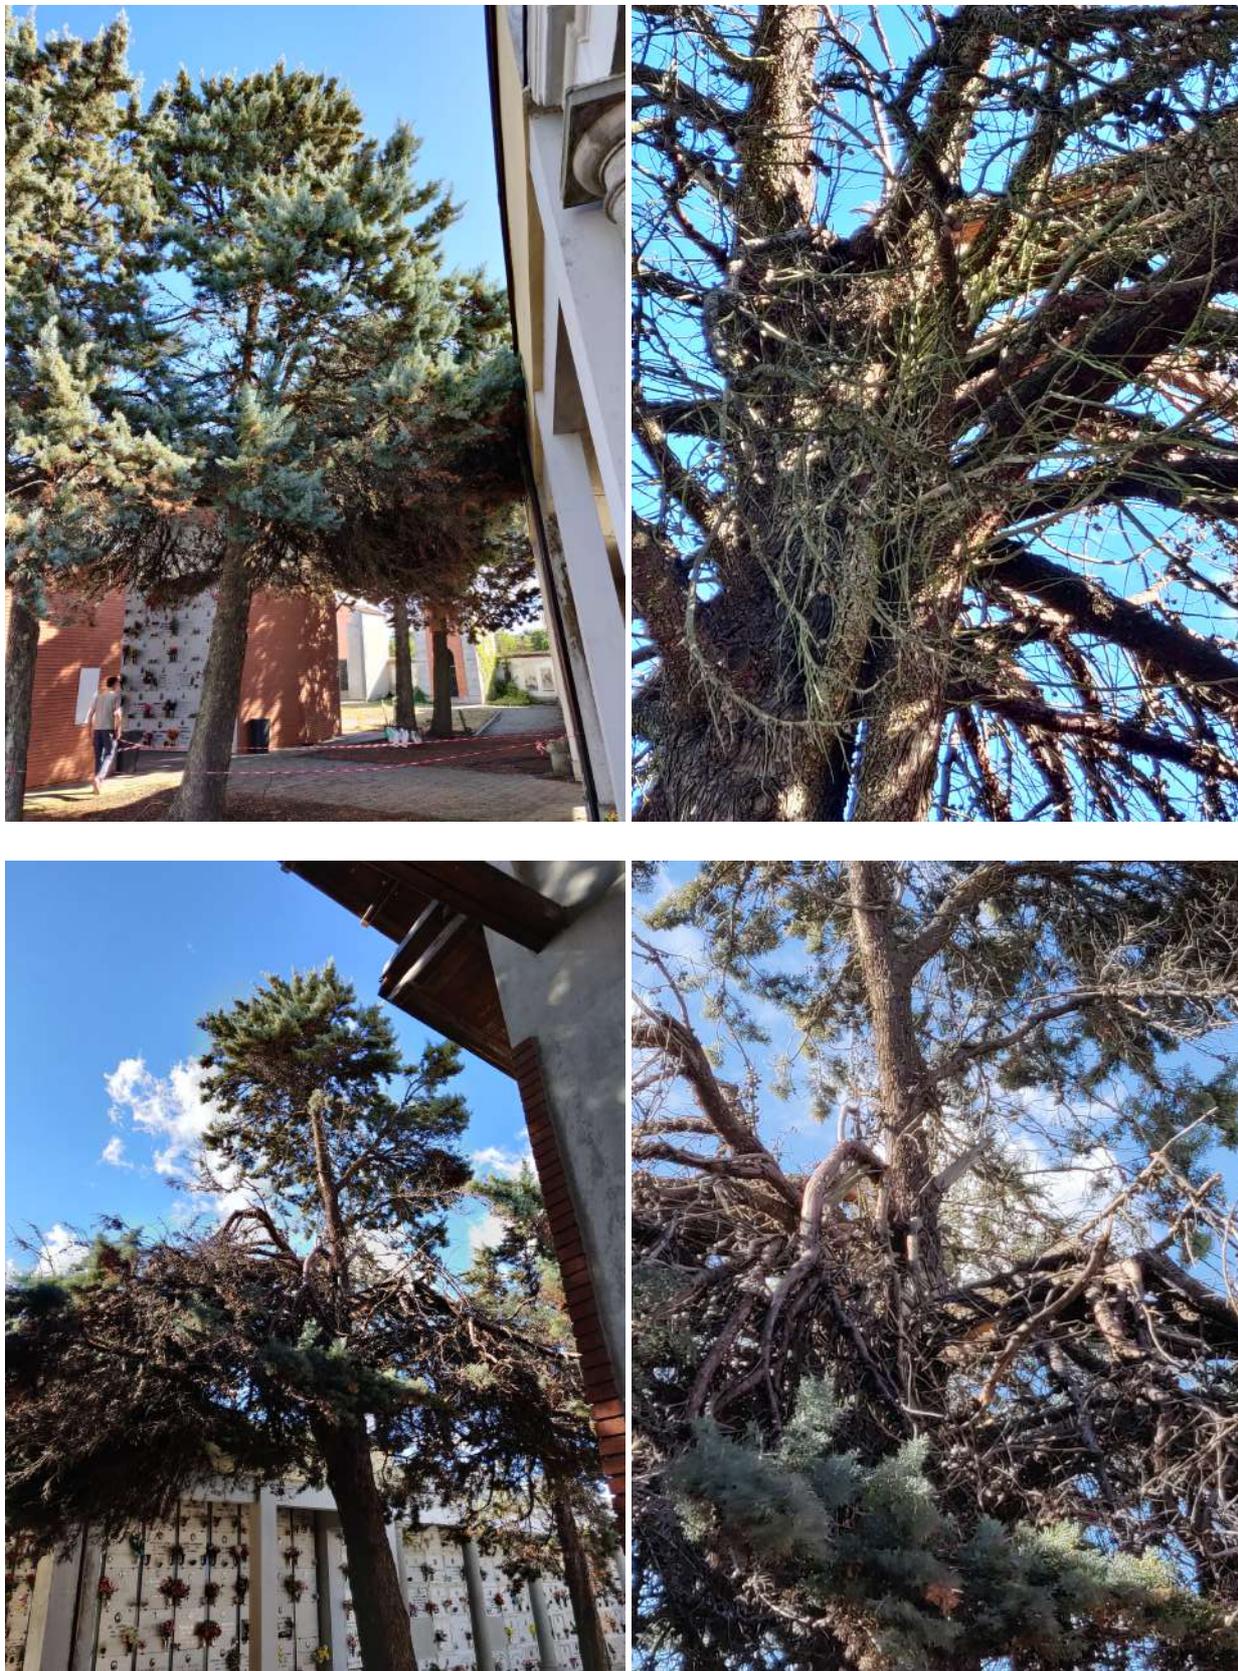
Esemplare (specie)	Rif. Scheda VTA	Descrizione e indicazioni operative
<i>Cupressus arizonica</i>	Arizonica 1	Esemplare dallo scarso vigore vegetativo. Le branche con inserzione nella porzione mediana del fusto risultano in parte collassate in seguito ad evento ventoso di particolare intensità. Risulta significativo il rischio di stroncamento e crollo a terra di parte delle branche. Pianta irrecuperabile. Se ne consiglia l'abbattimento.
<i>Cupressus arizonica</i>	Arizonica 2	Esemplare dallo scarso vigore vegetativo con presenza di estesi seccumi a carico della chioma e fusto inclinato. Pianta irrecuperabile. Se ne consiglia l'abbattimento.

Fig. 7 – Esempio di *Cupressus arizonica* (Arizonica 1) presso Cimitero Fraz. Castelferro e particolare della chioma

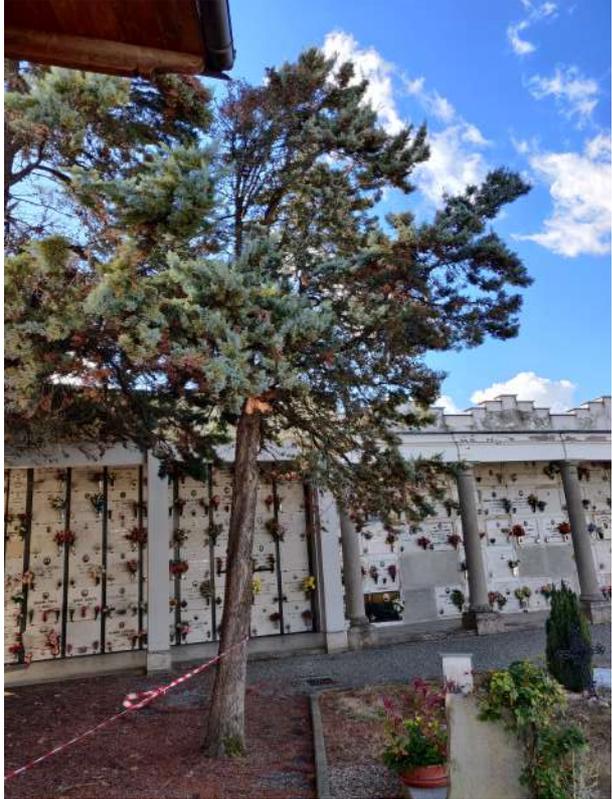
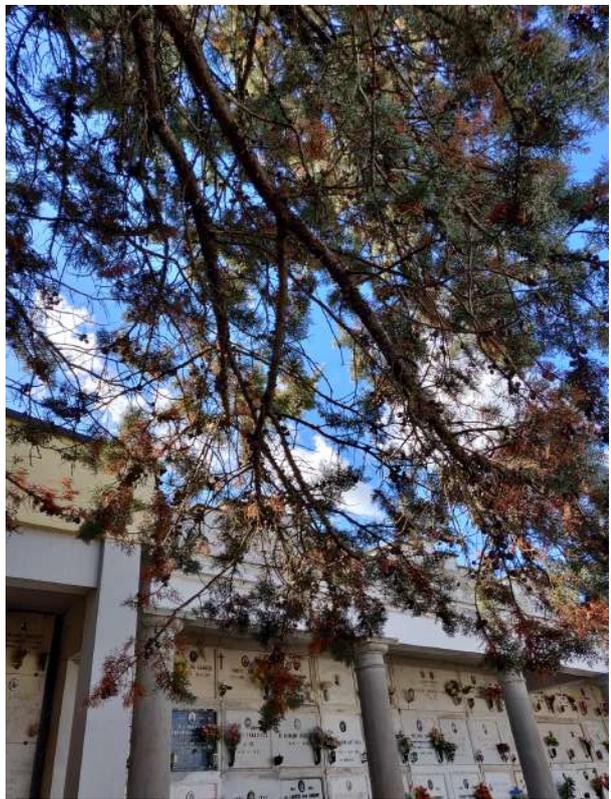
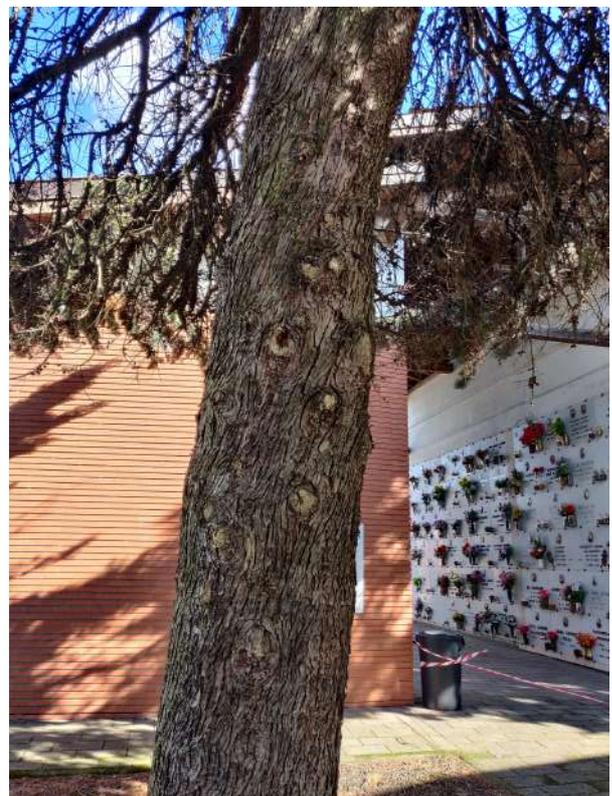
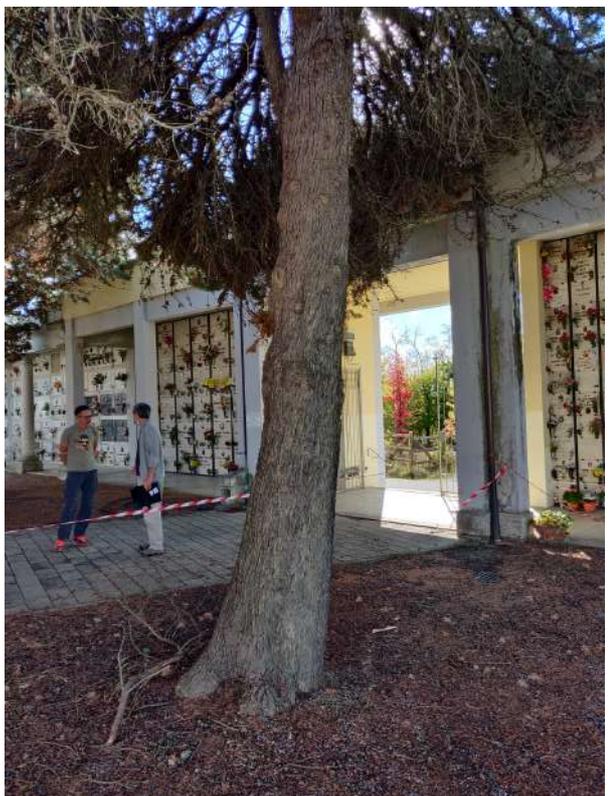
Fig. 8 – Esempio di *Cupressus arizonica* (Arizonica 2) presso Cimitero Fraz. Castelferro e particolari della chioma e del fusto

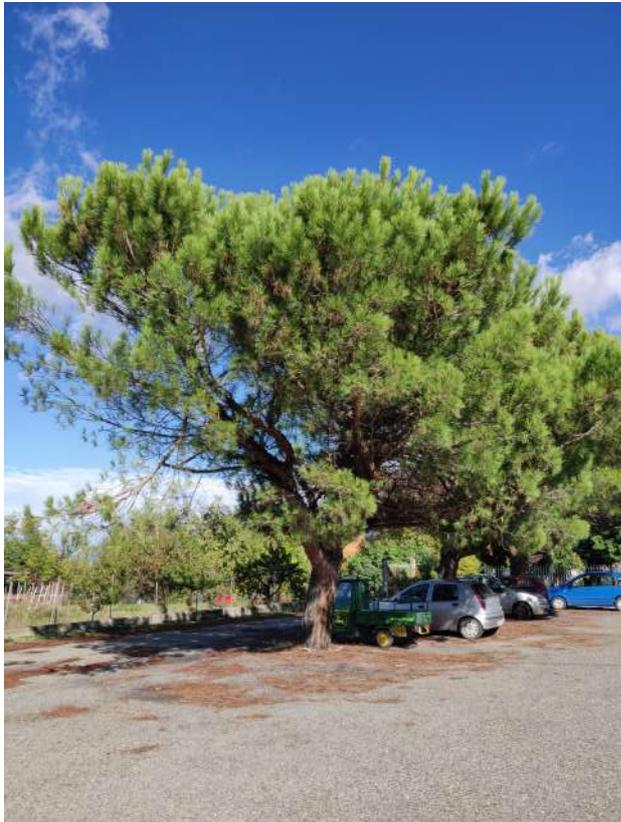
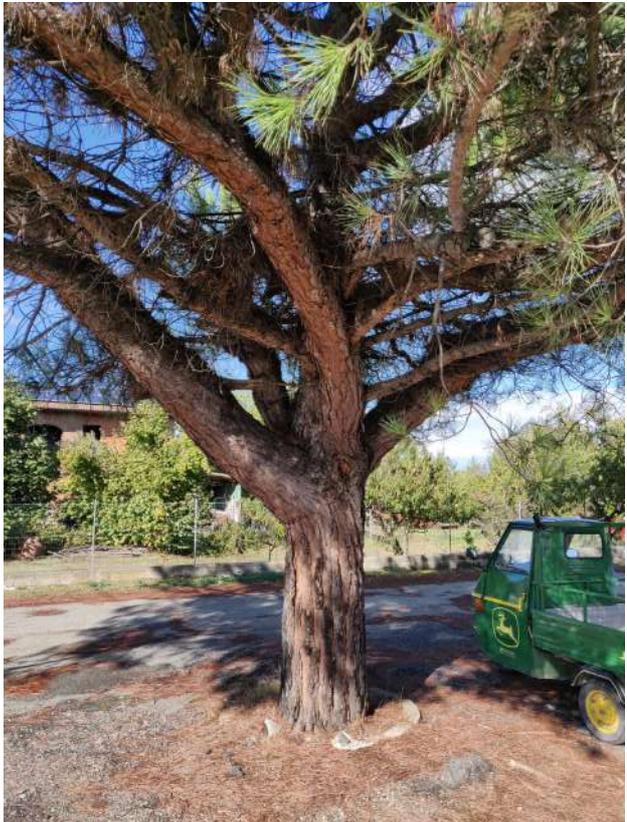
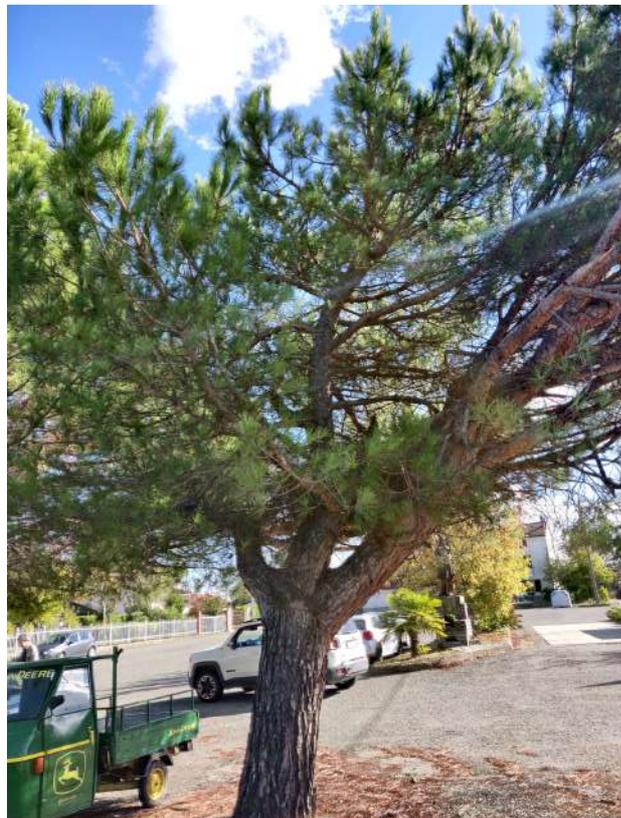
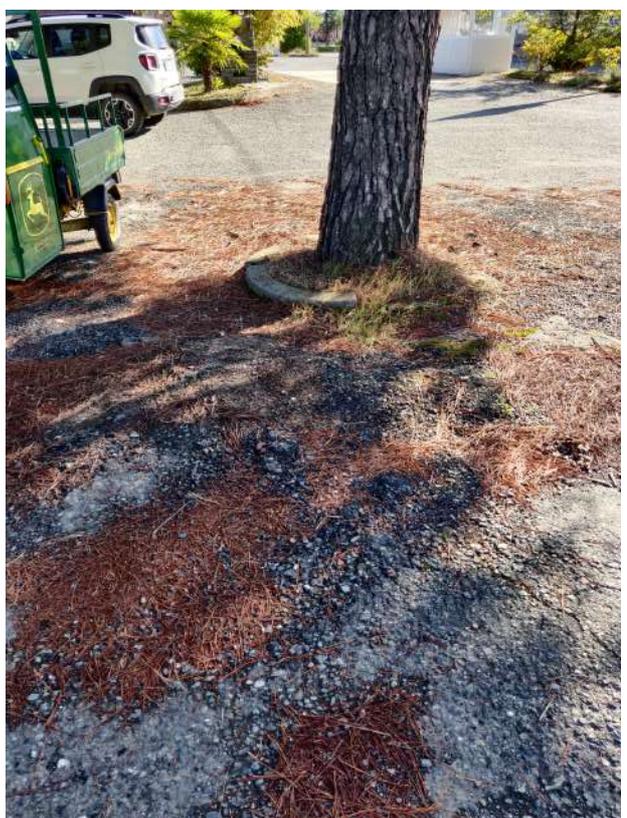
Fig. 9 – Esempio di *Pinus pinea* (Pino 1) presso piazza San-Lorenzo Fraz. Mantovana e particolare della chioma e dei danni causati dall'apparato radicale al manto stradale.

R5										A fine turno	Trattamenti fitosanitari				
R6										MARTELLO ELETTRONICO					
R7										NUM	ZONA	H (cm)	ORIEN	Dist. Chiodi	VEL. (m/s)
R8										M1					
R9										M2					
R10										M3					
R11										M4					
ANNOTAZIONI/CONCLUSIONI: Pianta trapiantata e cresciuta in sito non idoneo. L'apparato radicale ha determinato un significativo innalzamento e deterioramento del manto stradale. Si consiglia di procedere alla sua sostituzione, unitamente agli altri esemplari di pino presenti, con un esemplare Gelso (Morus alba varietà fruitless) o Acero (es. Acer campestre) al fine di realizzare una riqualificazione generale della piazza															
Data VTA	Firma		Data STRUM.	Firma											
06/10/21	Tinivella

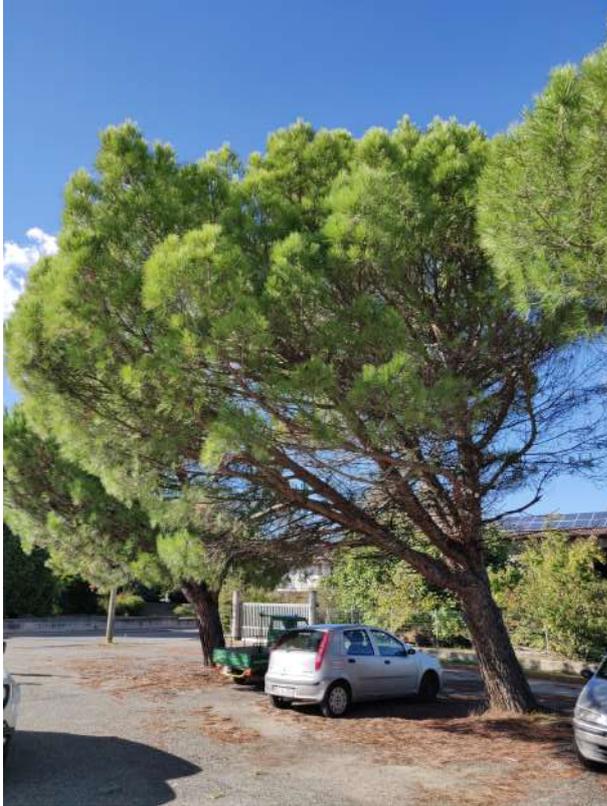
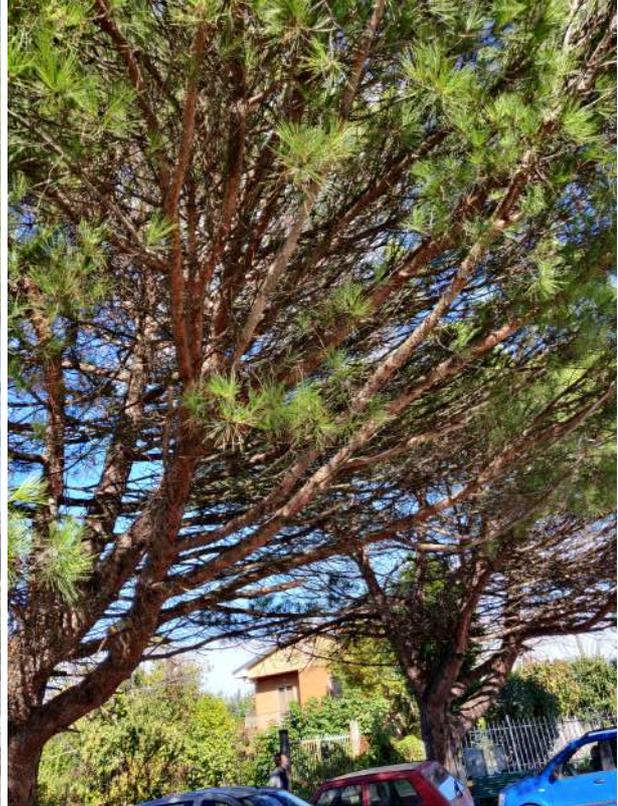
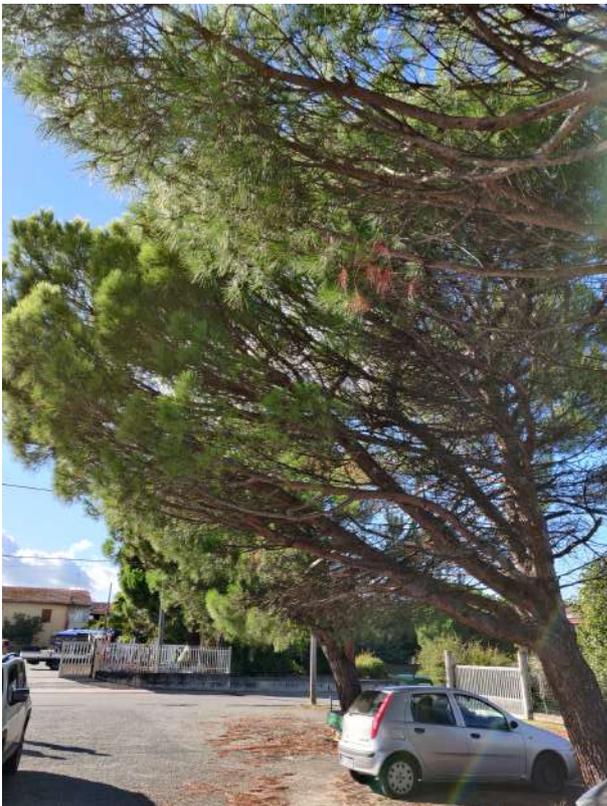
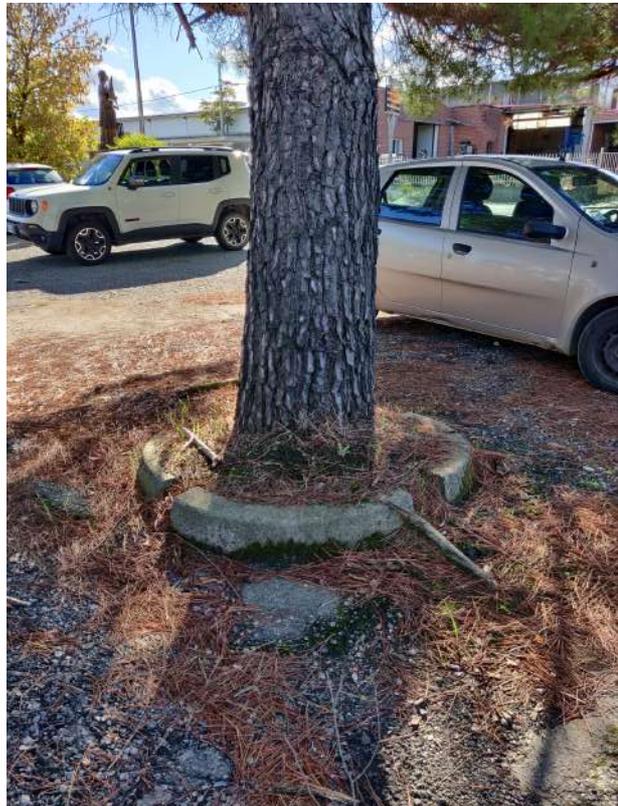
Fig. 10 – Esempio di *Pinus pinea* (Pino 2) presso piazza San-Lorenzo Fraz. Mantovana e particolare della chioma e dei danni causati dall'apparato radicale al manto stradale.

R7										NUM	ZONA	H (cm)	ORIEN	Dist. Chiodi	VEL. (m/s)
R8										M1					
R9										M2					
R10										M3					
R11										M4					
ANNOTAZIONI/CONCLUSIONI: Pianta trapiantata e cresciuta in sito non idoneo. L'apparato radicale ha determinato un significativo innalzamento e deterioramento del manto stradale. Si consiglia di procedere alla sua sostituzione, unitamente agli altri esemplari di pino presenti, con un esemplare Gelso (Morus alba varietà fruitless) o Acero (es. Acer campestre) al fine di realizzare una riqualificazione generale della piazza															
Data VTA		Firma		Data STRUM.		Firma									
06/10/21		Tinivella

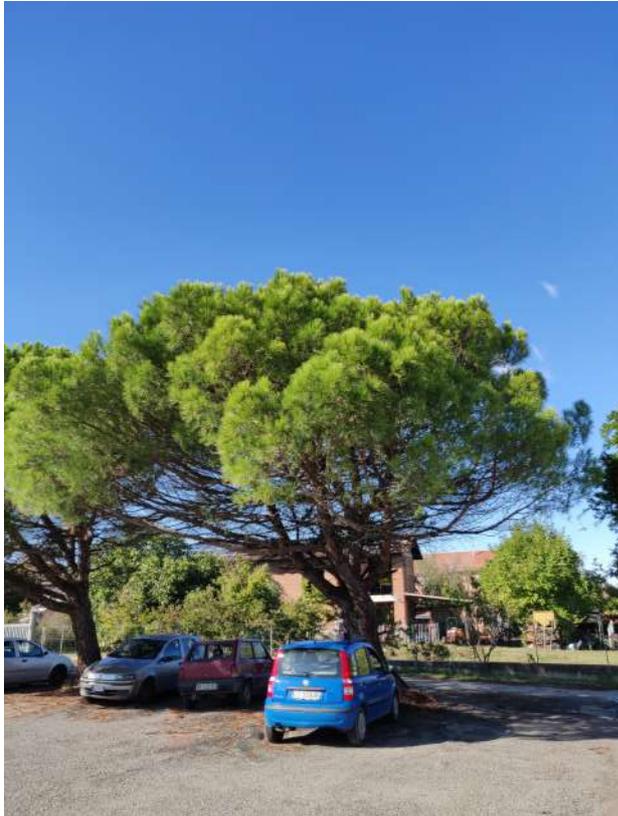
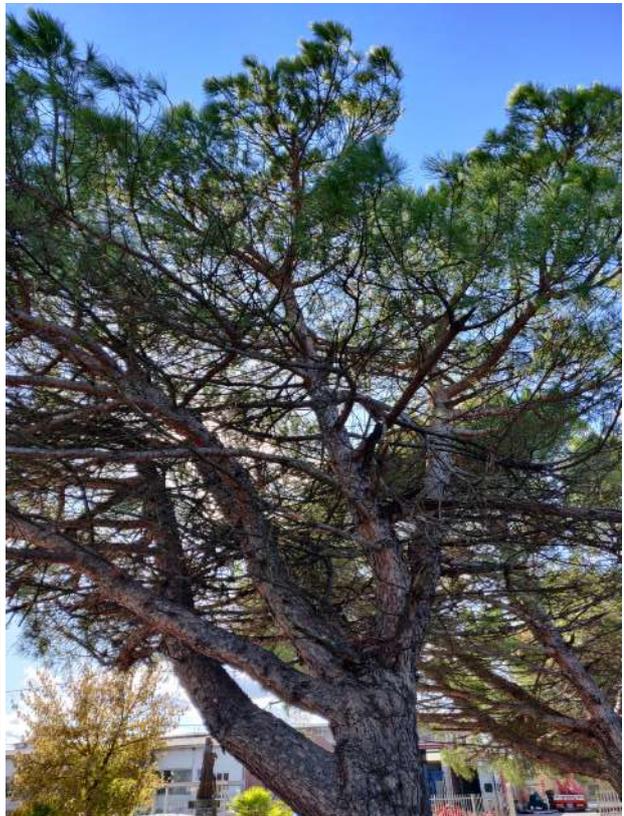
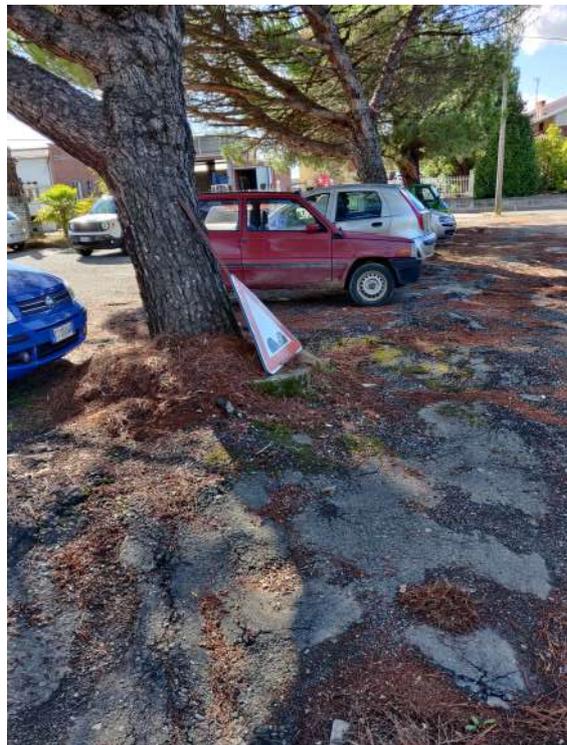
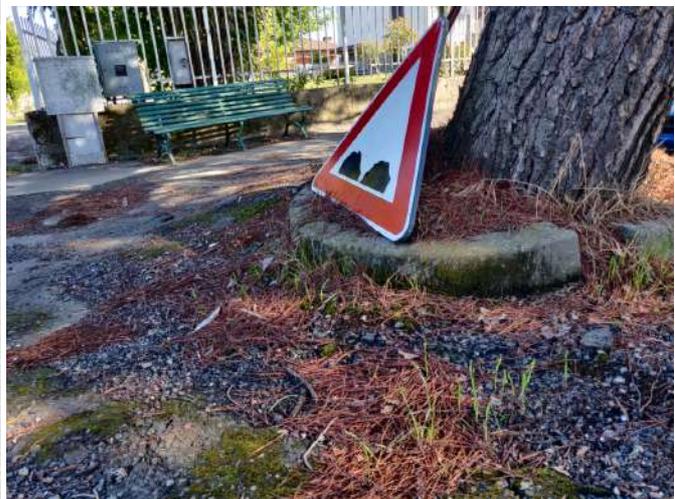
Fig. 11 – Esempio di *Pinus pinea* (Pino 3) presso piazza San-Lorenzo Fraz. Mantovana e particolare della chioma e dei danni causati dall'apparato radicale al manto stradale.

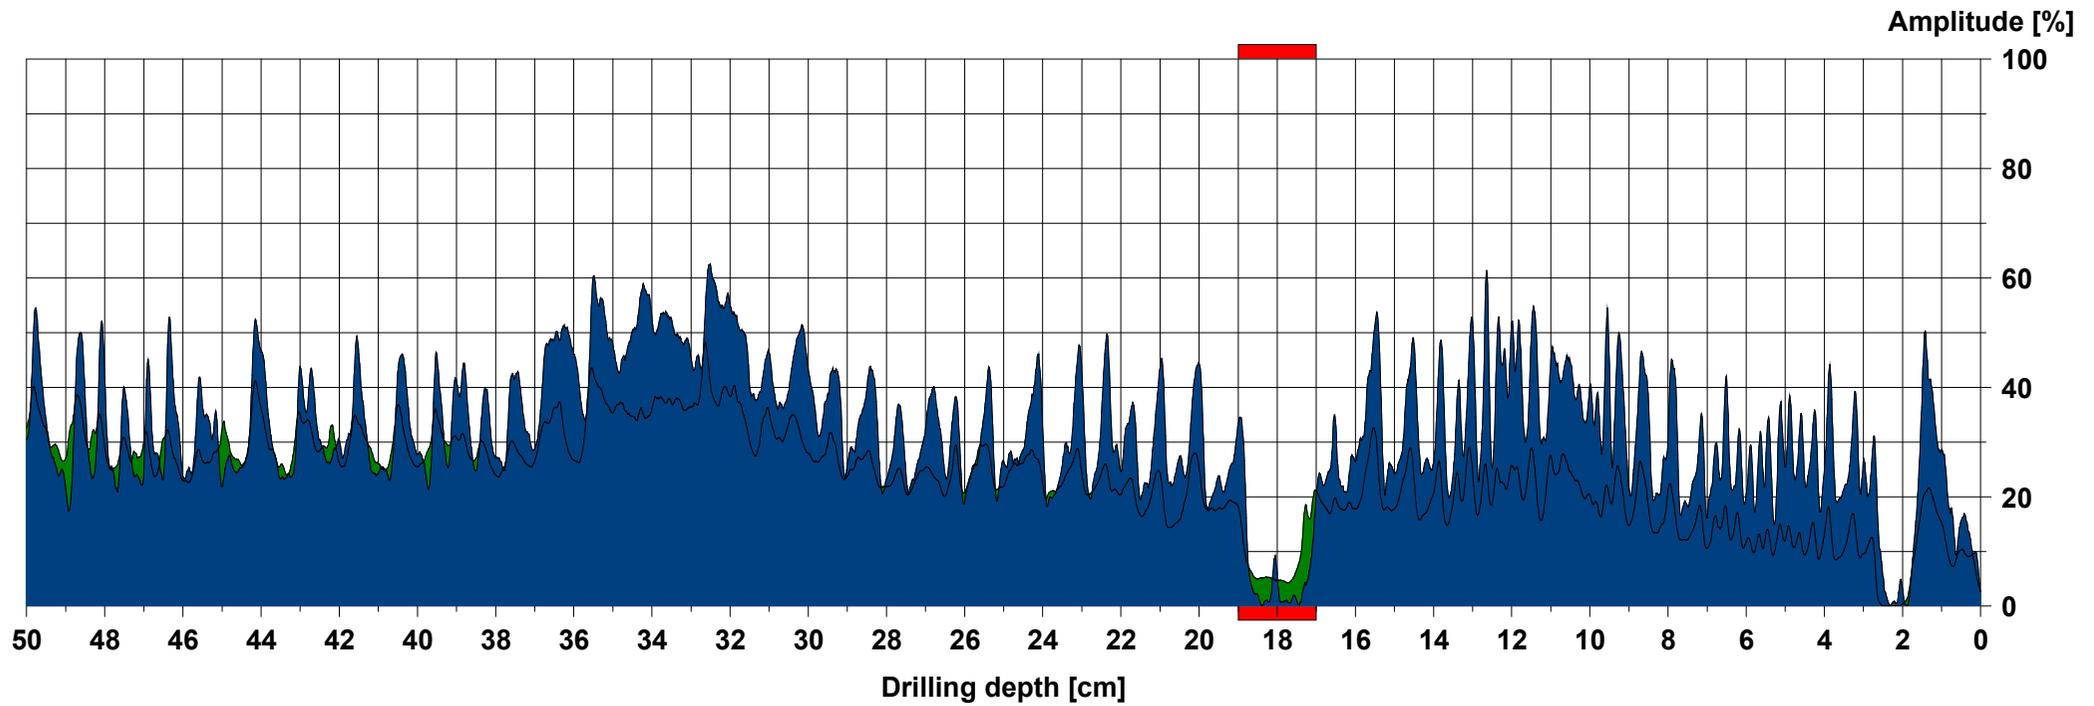
■	From	17,0 cm	to	19,0 cm	: fessura
	From	0,0 cm	to	0,0 cm	:
	From	0,0 cm	to	0,0 cm	:
	From	0,0 cm	to	0,0 cm	:
	From	0,0 cm	to	0,0 cm	:
	From	0,0 cm	to	0,0 cm	:
