Comune di Predosa – Valutazione di Stabilità degli Alberi

Data rilievo: 22/08/2022

Specie Cedrus atlantica
Ubicazione Piazza Matteotti

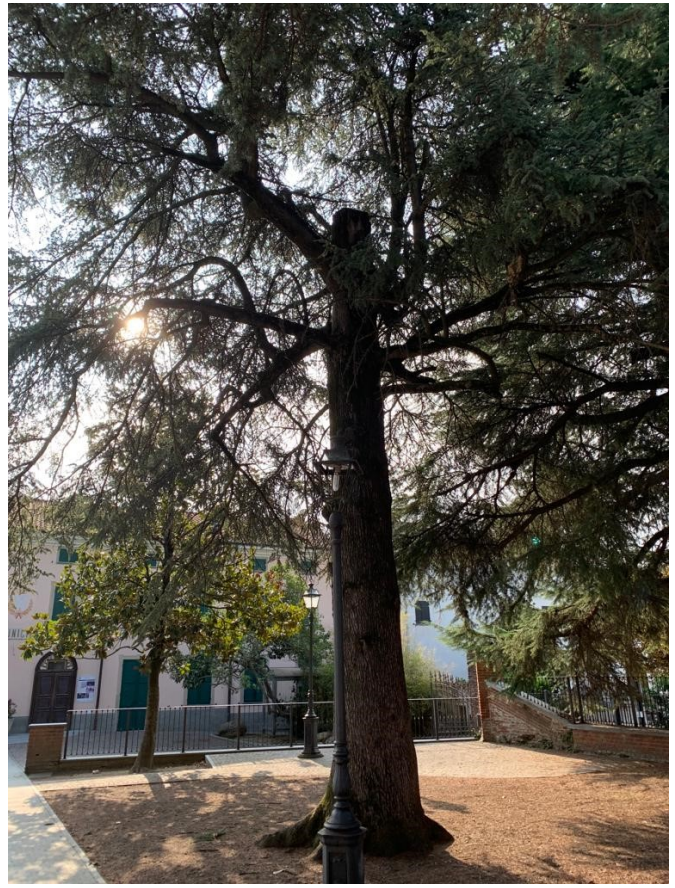
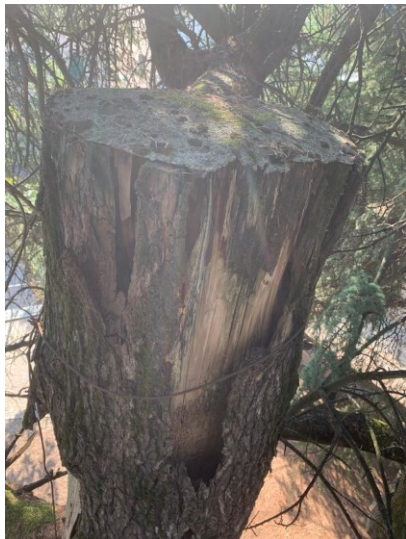
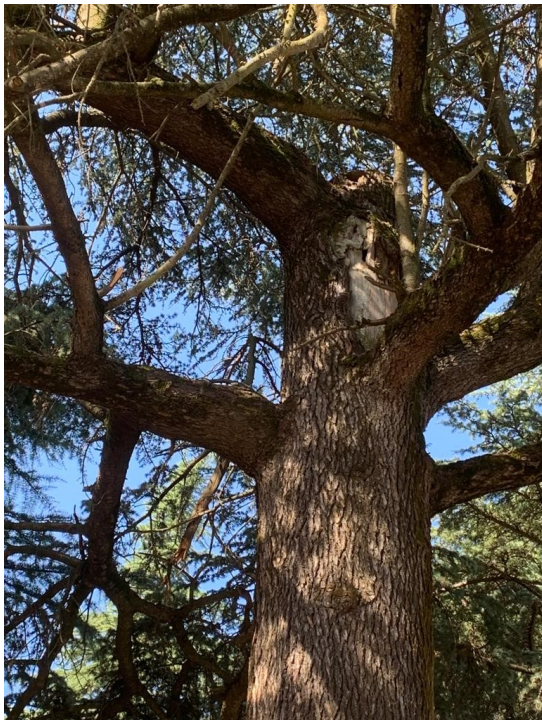
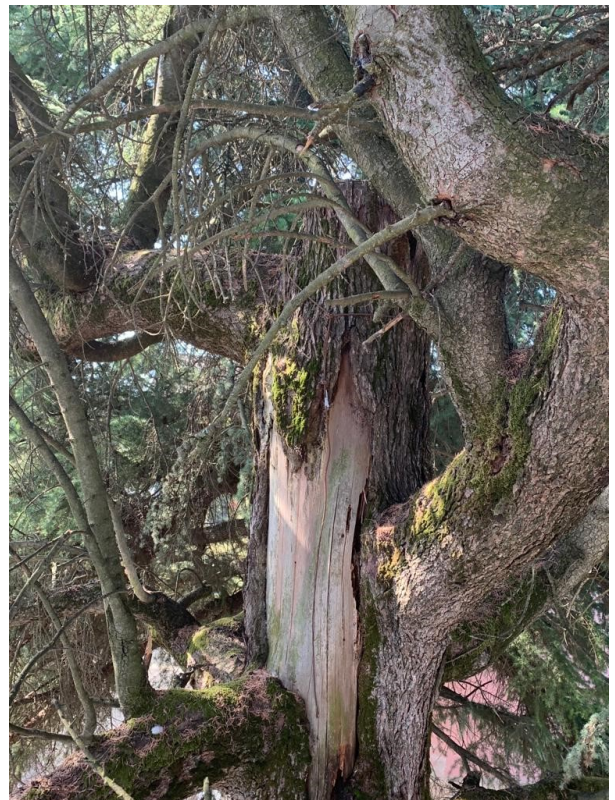
Descrizione
<p>La pianta è dominata, inserita in un gruppo polispecifico di alberi d'alto fusto e dimora in un giardino pubblico a libero accesso.</p> <p>Conflitti con la pavimentazione del camminamento presente nel giardino e competizione con le chiome degli alberi vicini</p> <p>Apparato radicale leggermente affiorante.</p> <p>Colletto regolare.</p> <p>Fusto presenta alcune ferite in cicatrizzazione, capitozzato a 8,5 metri. All'apice è presente distacco di corteccia con legno degradato affiorante.</p> <p>Ramificazioni di grandi dimensioni, quelle più alte hanno assunto portamento verticale in sostituzione dell'apice naturale che è stato tagliato qualche decennio fa. Il fusto, in corrispondenza dei punti di inserzione delle ramificazioni, è visibilmente degradato.</p> <p>La chioma è asimmetrica.</p> <p>La pianta si presenta in discreto stato vegetativo.</p>
Commento al rilievo strumentale
<p>Sono stati eseguiti n° 4 rilievi strumentali in quota per valutare la stabilità del legno in corrispondenza delle grandi branche presenti in posizione apicale.</p> <p>Le misurazioni strumentali confermano quanto possibile rilevare visivamente: la porzione di legno degradato alla base delle branche e in direzione opposta alla loro inserzione evidenziano la presenza di ridottissime porzioni di legno sano, troppo piccole per garantire l'integrità dell'albero e delle sue parti anche in condizioni di normalità.</p>

Classe di propensione al cedimento
<p>D – Estrema. L'albero manifesta segni, sintomi e difetti gravi, riscontrabili con il solo controllo visivo ed il controllo strumentale. Le anomalie riscontrate sono tali da far ritenere che il fattore di sicurezza naturale dell'albero si sia ormai esaurito. Per questo soggetto, le cui prospettive future sono gravemente compromesse, ogni intervento di riduzione del livello di pericolosità risulterebbe insufficiente o realizzabile solo con tecniche contrarie alla buona pratica dell'arboricoltura. Le possibili cure colturali consisterebbero nella rimozione delle grandi branche presenti nella posizione apicale del fusto ma rimarrebbe una chioma sbilanciata, instabile e la pianta rimarrebbe nel suo complesso scompensata.</p> <p>La scelta della classe di propensione al cedimento viene incentivata anche dalla posizione dell'albero situato all'interno di un parco di pubblico accesso, frequentato quotidianamente</p>

da bambini, famiglie ed anziani.

La pianta deve, quindi, essere abbattuta

ABBATTIMENTO
