Spett.
Comune di Predosa
Via A. Gramsci 25
15077 Predosa (AL)

Noli, 21/10/2021

Oggetto: Risultati dell'indagine fitostatica e fitosanitaria (Analisi V.T.A.) effettuata presso siti diversi del Comune di Predosa (AL).

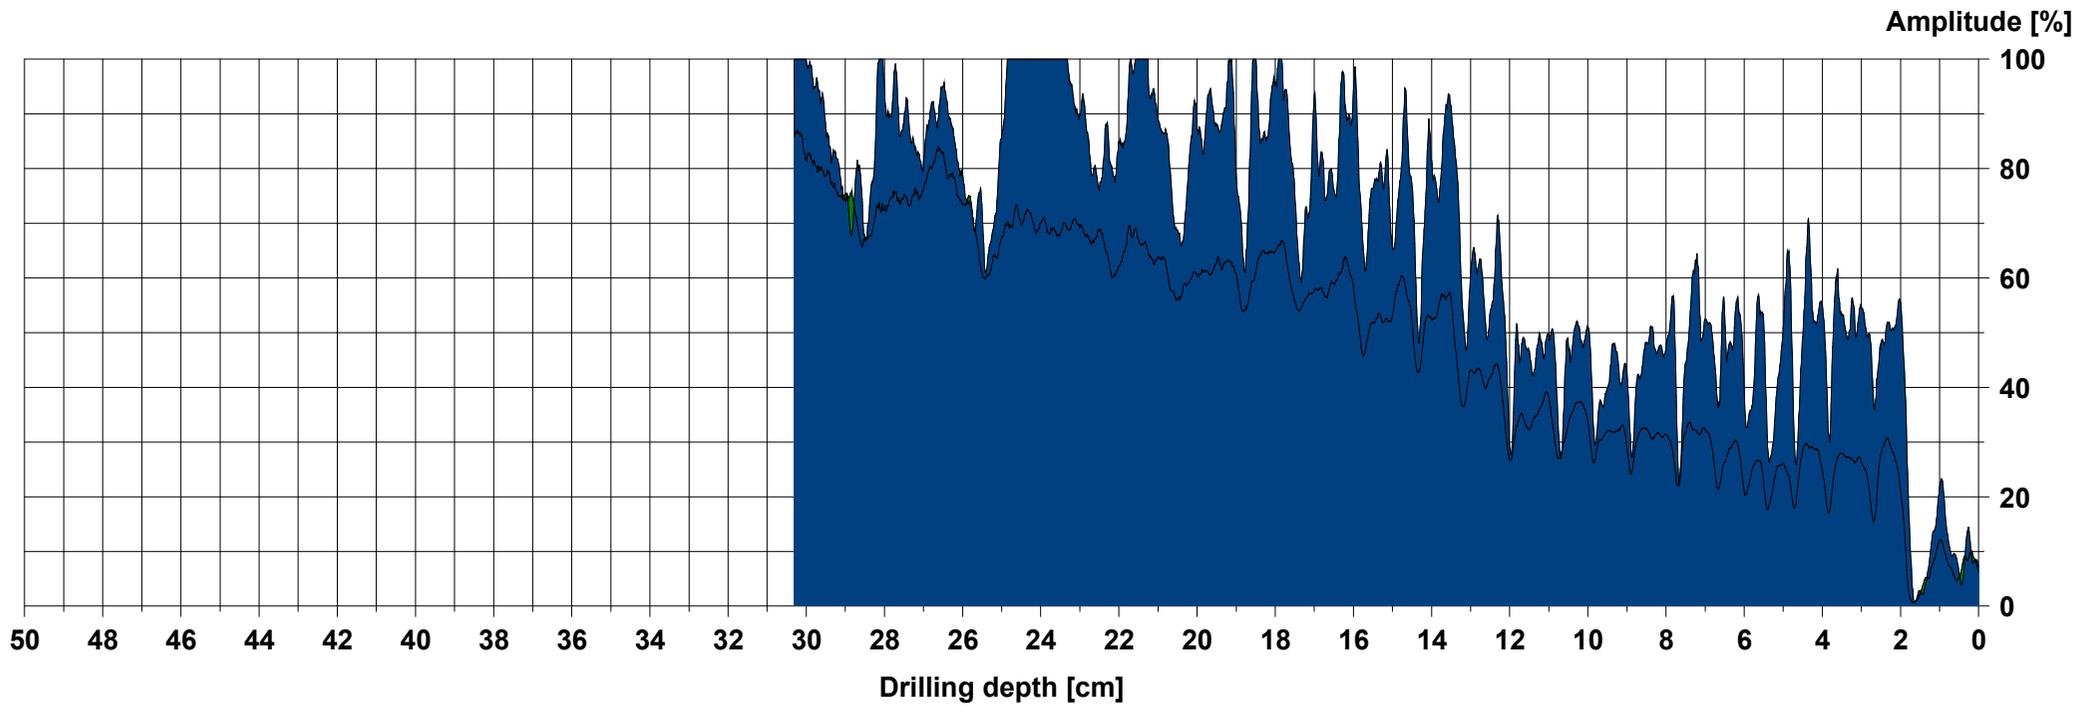
Measurement no. :	1	Needle speed :	2500 r/min	Diameter :	60,0 cm
ID number :	Q RUB1A	Needle state :	---	Level :	5,0 cm
Drilling depth :	30,31 cm	Tilt :	---	Direction :	239 SO
Date :	06.10.2021	Offset :	111/590	Species :	Q. rubra
Time :	16:10:04	Avg. curve :	off	Location :	Castello Predosa
Feed speed :	100 cm/min	Name :

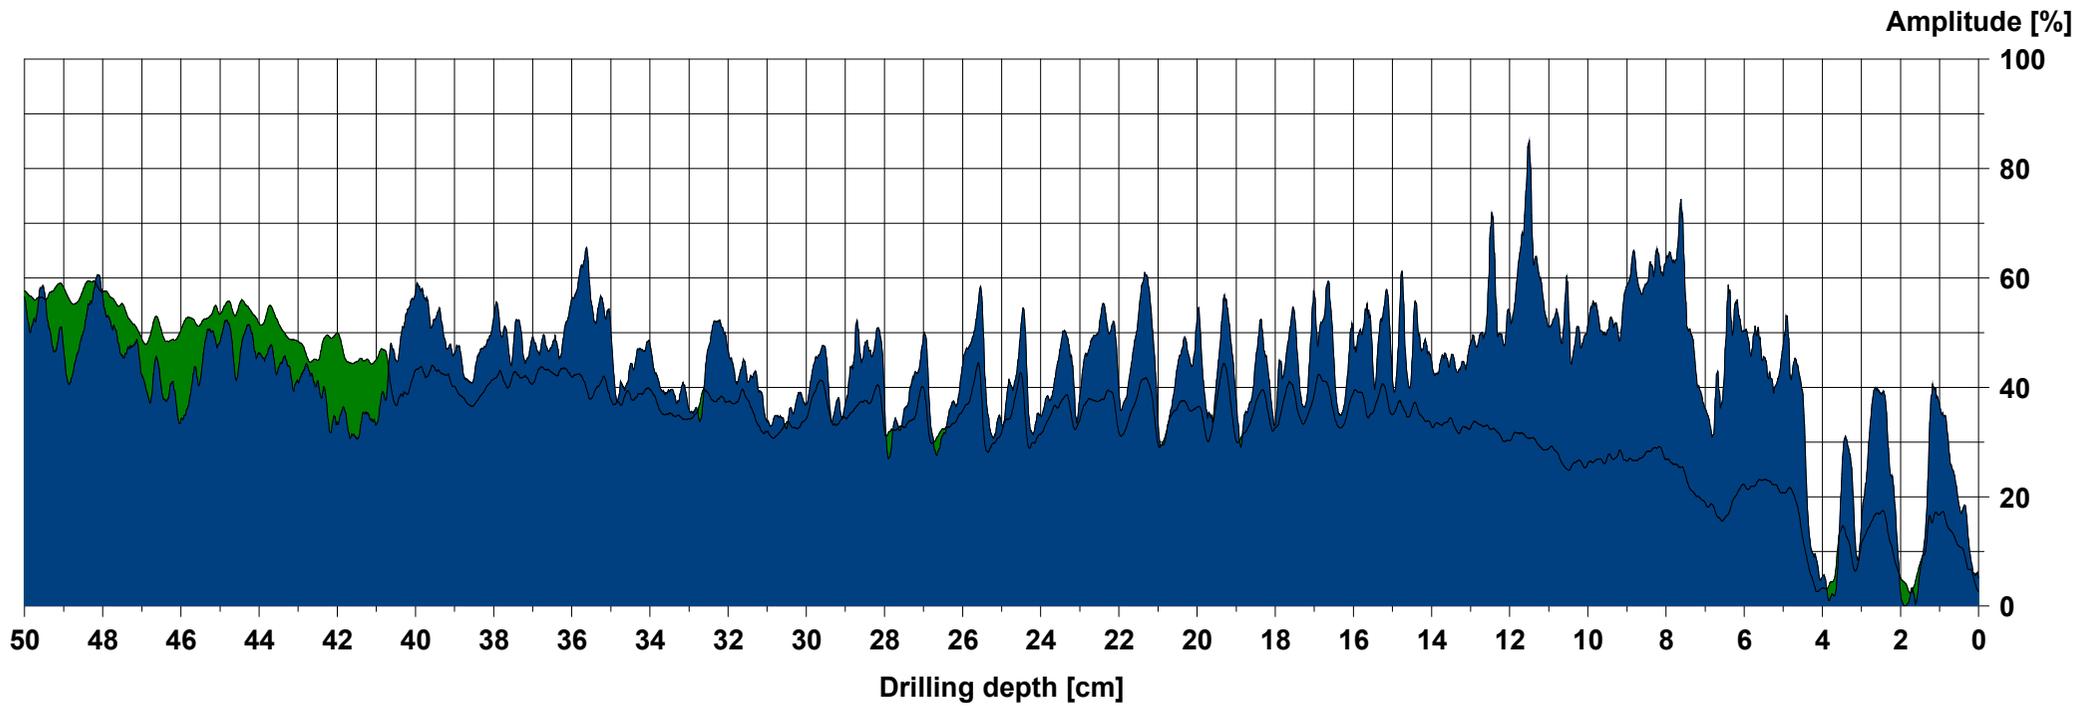
Measurement no. :	2	Needle speed :	3000 r/min	Diameter :	60,0 cm
ID number :	CED1	Needle state :	---	Level :	5,0 cm
Drilling depth :	50,14 cm	Tilt :	---	Direction :	313 NO
Date :	06.10.2021	Offset :	108/755	Species :	C. atlantica
Time :	16:20:05	Avg. curve :	off	Location :	Castello Predosa
Feed speed :	100 cm/min	Name :

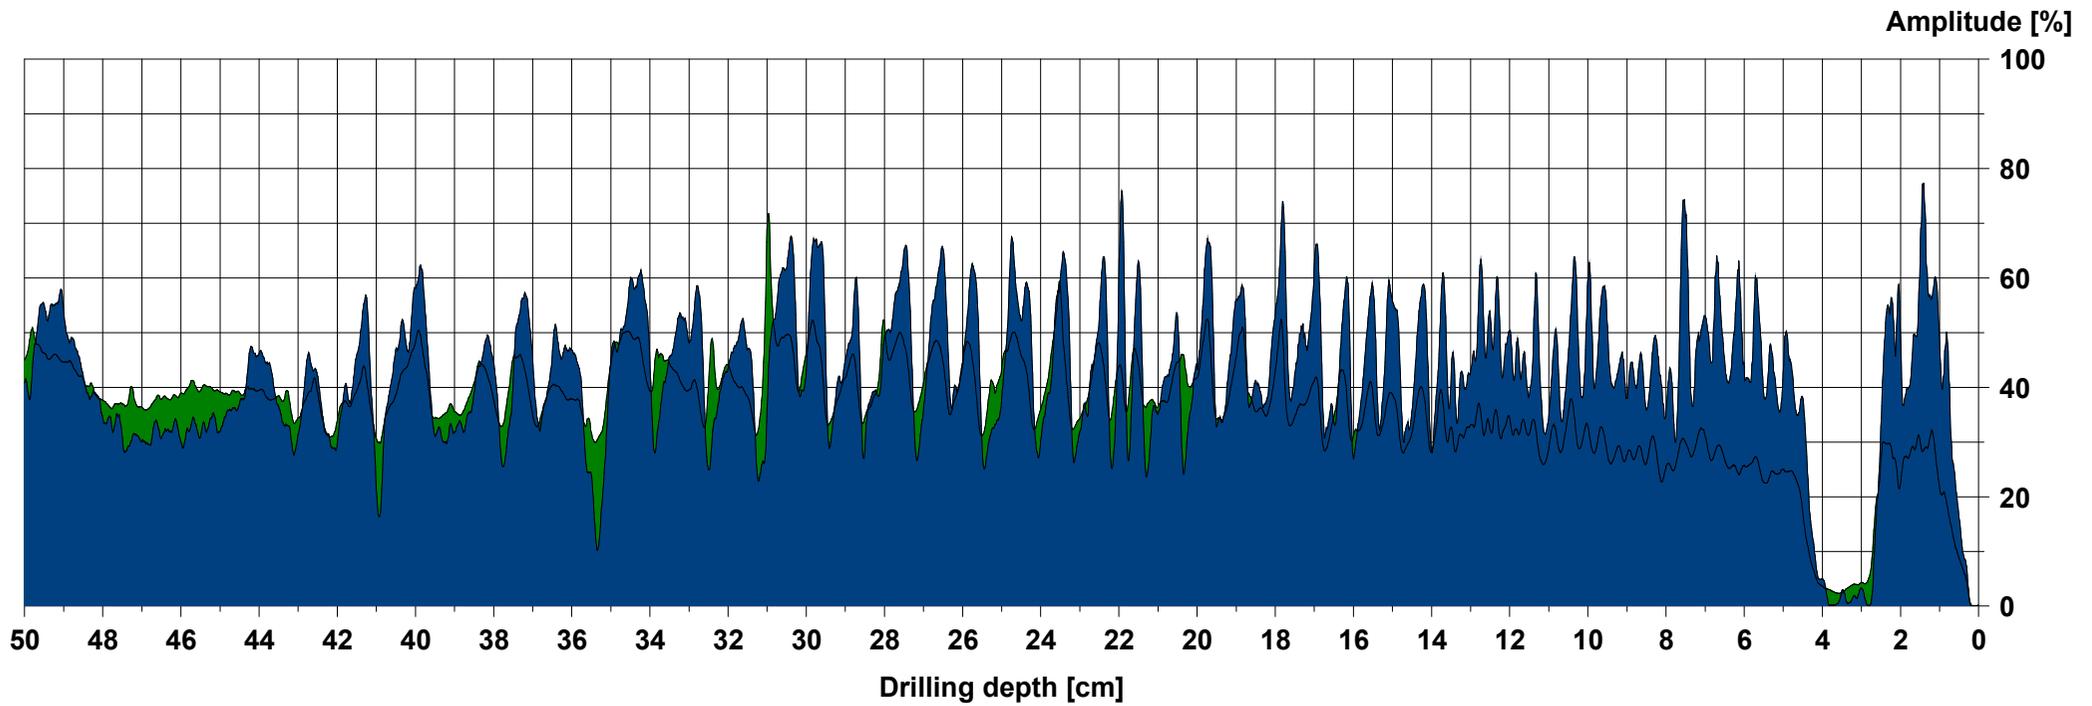
Measurement no. :	6	Needle speed :	3000 r/min	Diameter :	70,0 cm
ID number :	CED5	Needle state :	---	Level :	5,0 cm
Drilling depth :	50,13 cm	Tilt :	---	Direction :	272 O
Date :	06.10.2021	Offset :	120/522	Species :	C. deodara
Time :	16:58:41	Avg. curve :	off	Location :	Castello Predosa
Feed speed :	100 cm/min	Name :

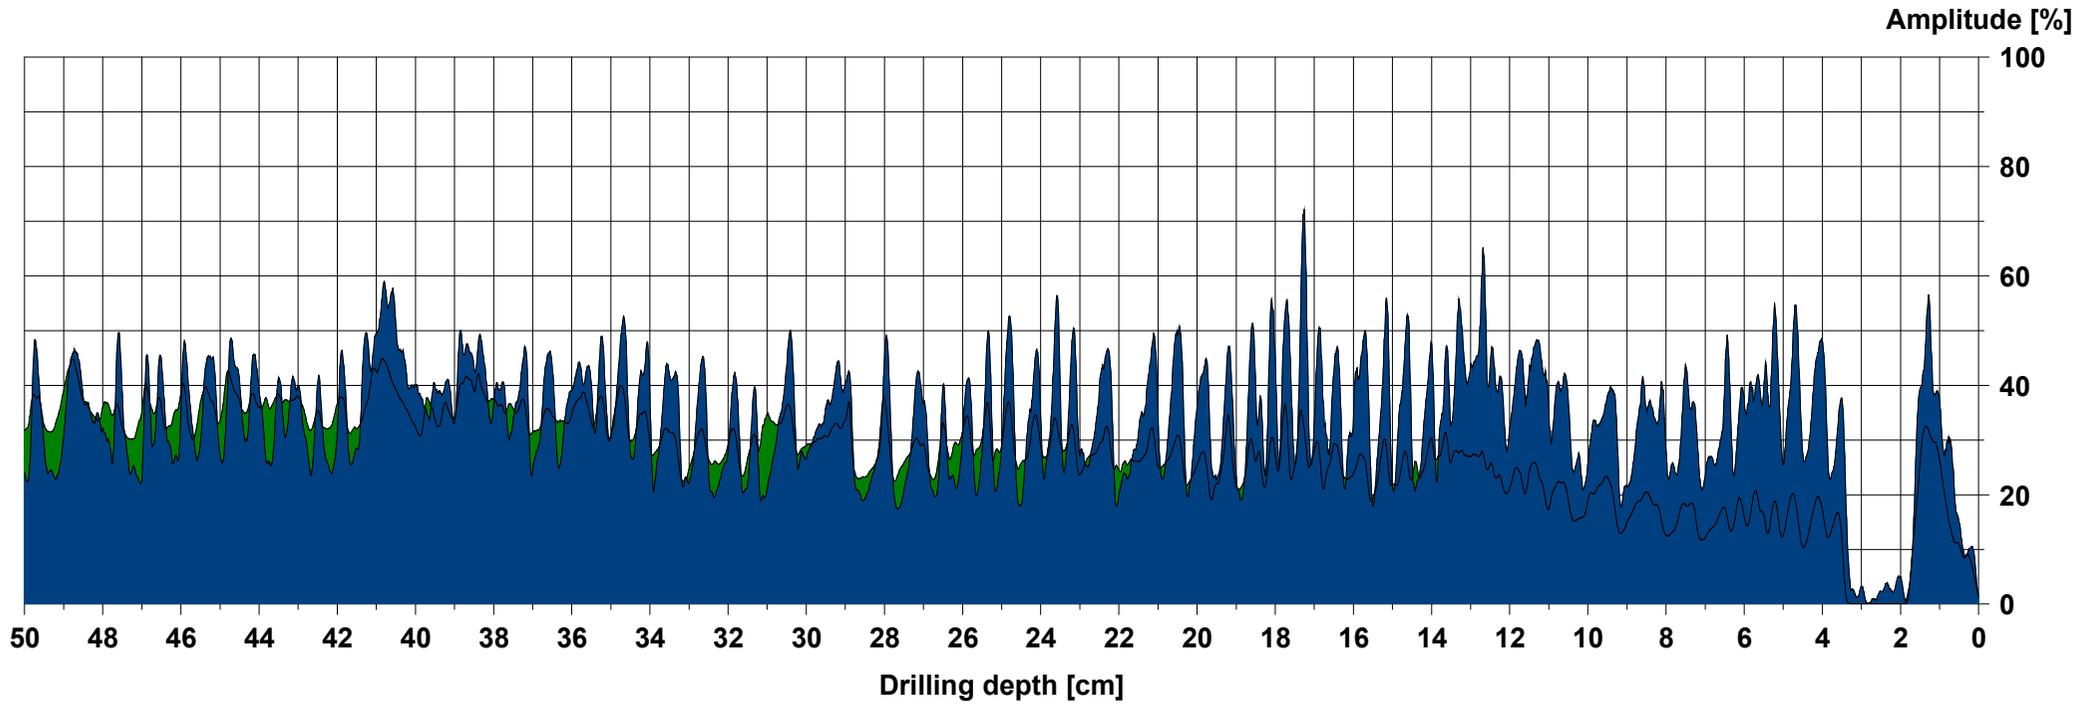
Measurement no. :	4	Needle speed :	3000 r/min	Diameter :	80,0 cm
ID number :	CED3	Needle state :	---	Level :	5,0 cm
Drilling depth :	50,13 cm	Tilt :	---	Direction :	248 O
Date :	06.10.2021	Offset :	111/513	Species :	C. deodara
Time :	16:35:26	Avg. curve :	off	Location :	Castello Predosa
Feed speed :	100 cm/min	Name :

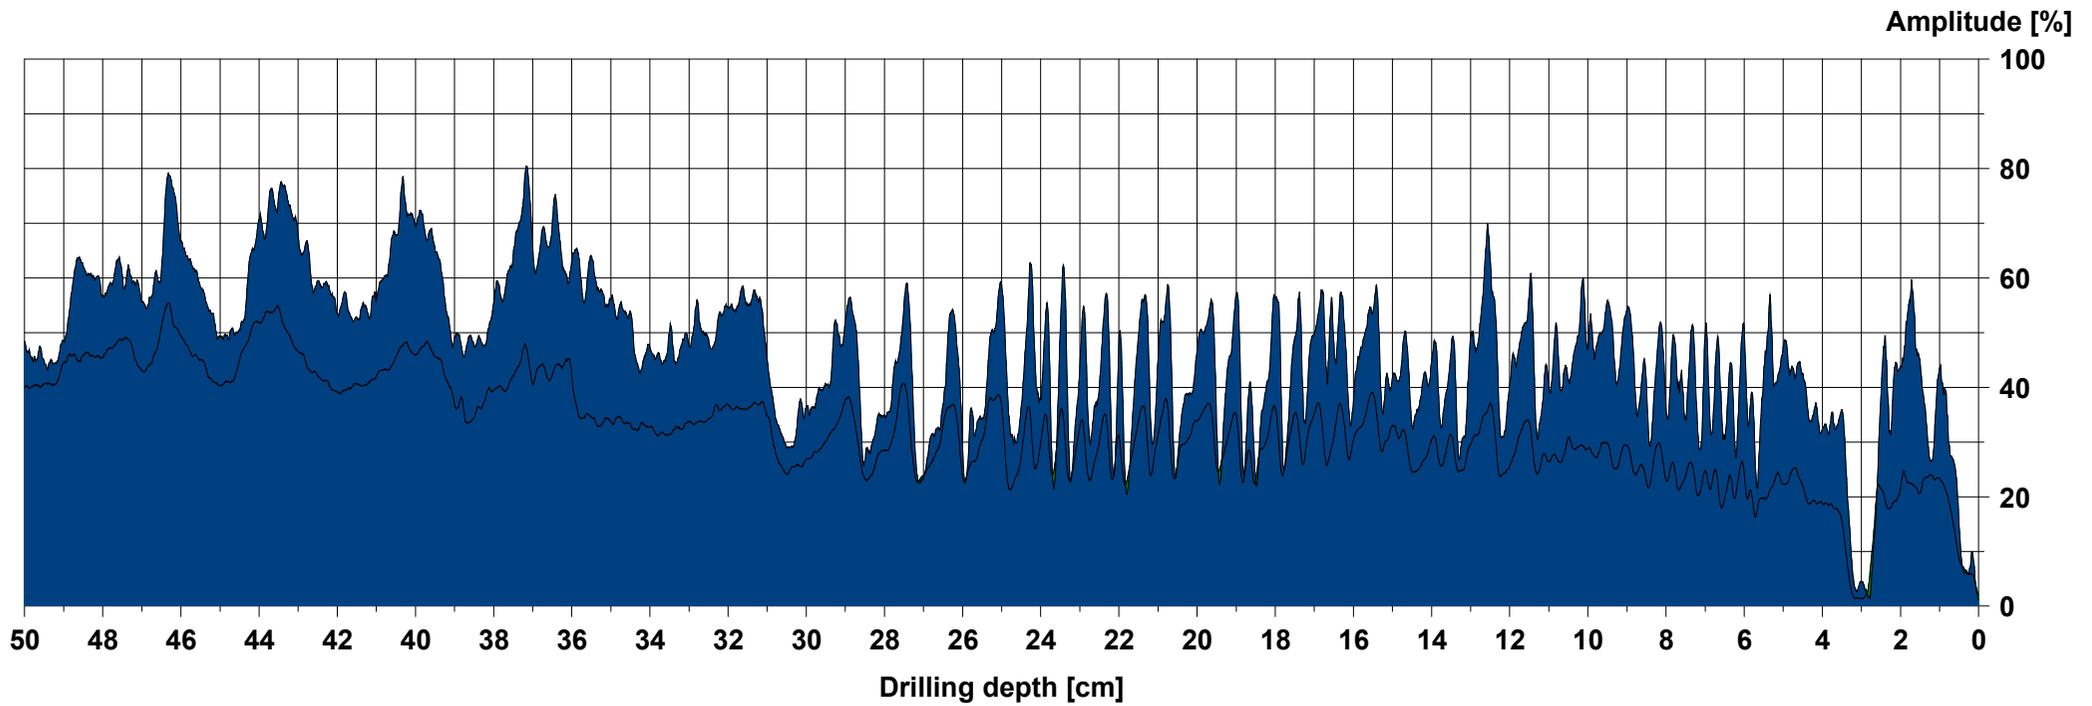
Measurement no. :	5	Needle speed :	3000 r/min	Diameter :	80,0 cm
ID number :	CED4	Needle state :	---	Level :	5,0 cm
Drilling depth :	50,13 cm	Tilt :	---	Direction :	264 O
Date :	06.10.2021	Offset :	114/569	Species :	C. atlantica
Time :	16:42:45	Avg. curve :	off	Location :	Castello Predosa
Feed speed :	100 cm/min	Name :
