SOGGIACENZA DI AGOSTO E CONFRONTO CON I DATI STORICI DELLO STESSO MESE

ANDAMENTO DELLA FALDA SUPERFICIALE NELL'ANNO IN CORSO E CONFRONTO CON I DATI STORICI

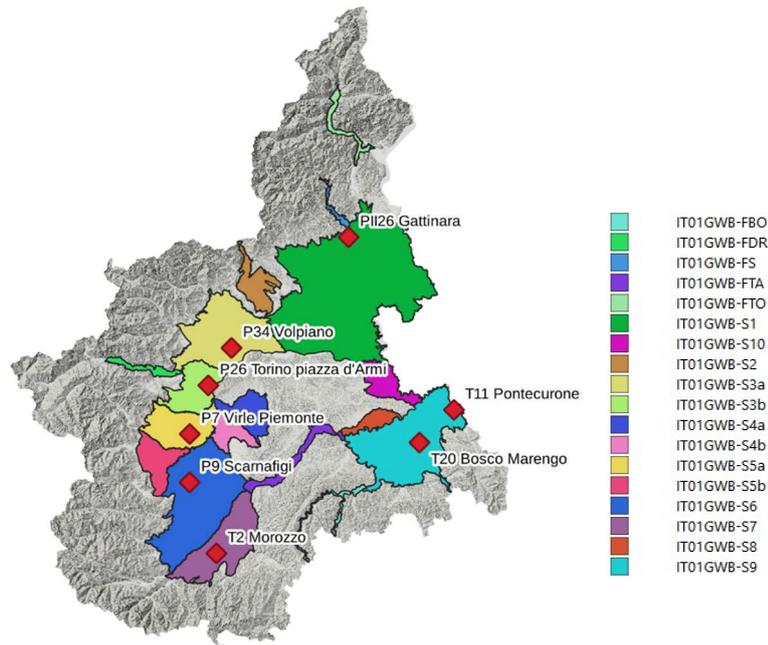
UBICAZIONE PUNTI DI MISURA E BACINI IDRICI SOTTERRANEI (GWB)

Codice	Denominazione	Comune	Corpo Idrico	Data installazione	Profondità perforazione (m)
00602110001	T20 Bosco Marengo	Bosco Marengo	GWB-S9	31/03/2005	30
00206110001	PII26 Gattinara	Gattinara	GWB-S1	22/02/2001	24.9
00414410001	T2 Morozzo	Morozzo	GWB-S7	22/11/2000	17.8
00613210001	T11 Pontecurone	Pontecurone	GWB-S9	07/04/2005	25
00421710001	P9 Scarnafigi	Scarnafigi	GWB-S6	11/04/2005	25
00127210001	P26 Torino piazza d'Armi	Torino	GWB-S3b	22/01/2001	41.7
00131010001	P7 Virle Piemonte	Virle Piemonte	GWB-S5a	11/04/2005	15
00131410001	P34 Volpiano	Volpiano	GWB-S3a	16/02/2001	19.75

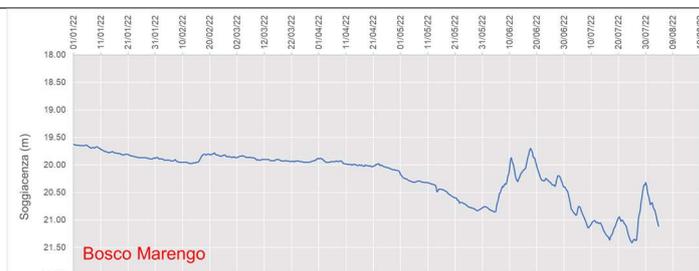
BOSCO MARENGO_T20

Grafico della soggiacenza dell'anno 2022 aggiornato al 05/08

Piezometro	Valore mese in corso	Media storica	Max storico	Min storico
Bosco Marengo T20	20.75	15.14	19.79	12.15
Gattinara PII26	10.1	9.30	9.82	8.21
Morozzo T2	5.3	4.25	4.95	3.59
Pontecurone T11	19.9	17.03	20.57	12.63
Scarnafigi P9	9.2	6.67	9.06	4.88
Torino piazza d'Armi P26	22.8	22.38	23.39	21.56
Virle Piemonte P7	5.0	2.61	4.54	1.44
Volpiano P34	5.4	3.86	5.26	3.05

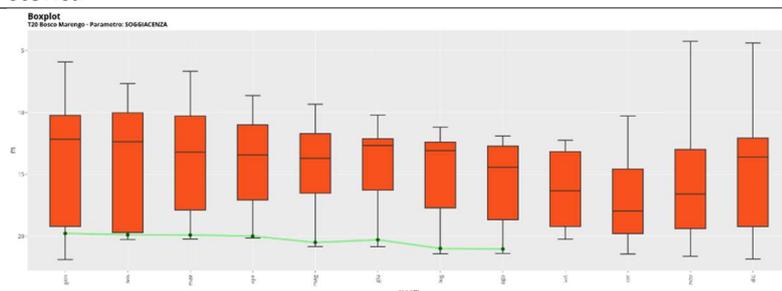
Valori mensili dell'anno in corso (linea verde) in relazione alla serie storica

Nel grafico i box plot rappresentano dall'alto al basso i valori minimi, il 25° percentile, il 75° percentile e il massimo dei dati mensili di soggiacenza di tutta la serie storica del piezometro. Il range dei valori per ogni mese compreso tra il 25° percentile e il 75° definiscono la fluttuazione annua media dell'acquifero (calcolata negli ultimi 15/20 anni). La linea verde corrisponde alla soggiacenza media mensile registrata nel 2022.

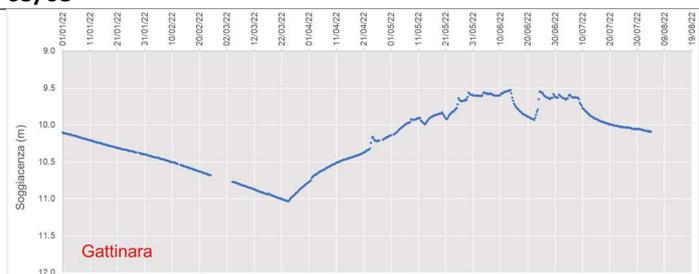
GATTINARA_PII26

Grafico della soggiacenza dell'anno 2022 aggiornato al 05/08

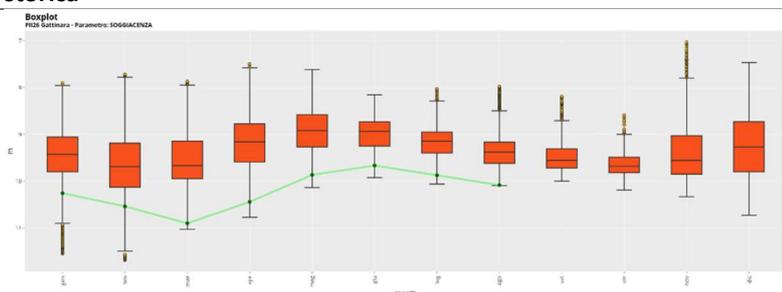
Valori mensili dell'anno in corso (linea verde) in relazione alla serie storica

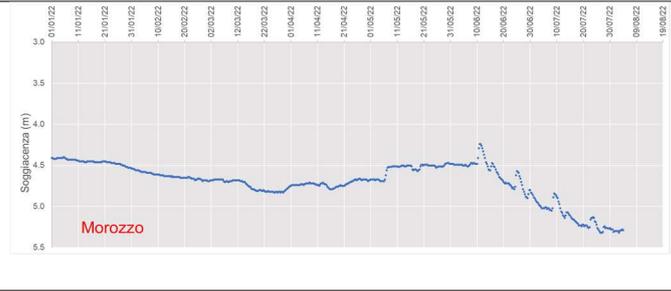
MOROZZO_T2

Grafico della soggiacenza dell'anno 2022 aggiornato al 05/08

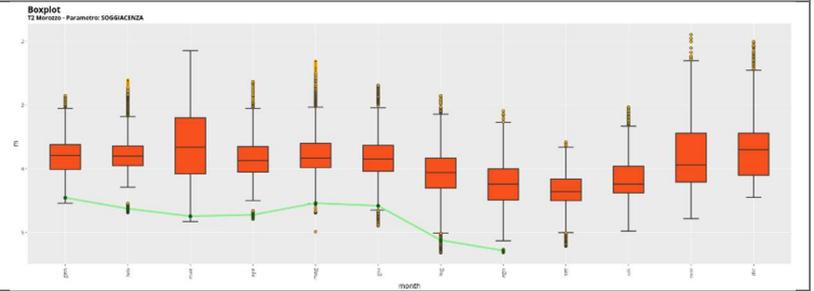
Valori mensili dell'anno in corso (linea verde) in relazione alla serie storica

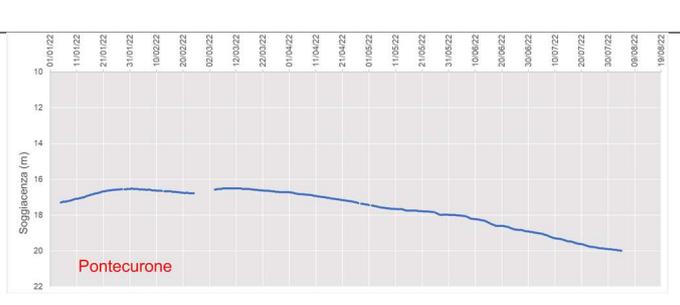
PONTECURONE_T11

Grafico della soggiacenza dell'anno 2022 aggiornato al 05/08

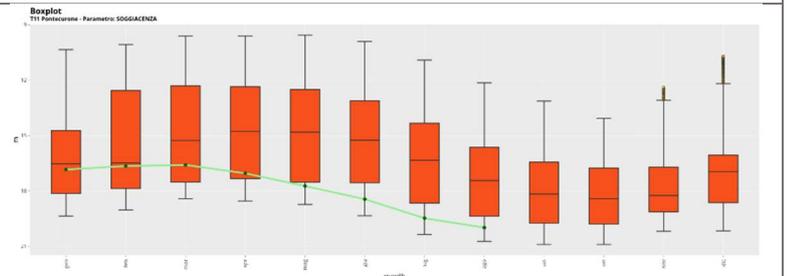
Valori mensili dell'anno in corso (linea verde) in relazione alla serie storica

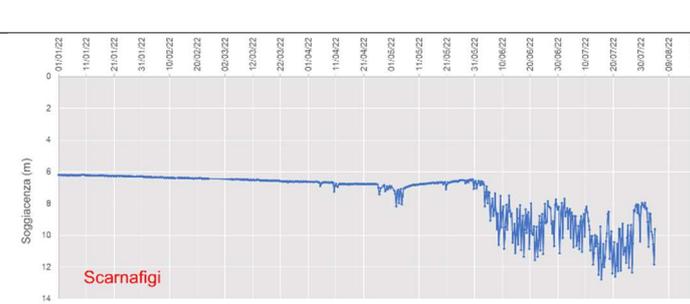
SCARNAFIGI_P9

Grafico della soggiacenza dell'anno 2022 aggiornato al 05/08

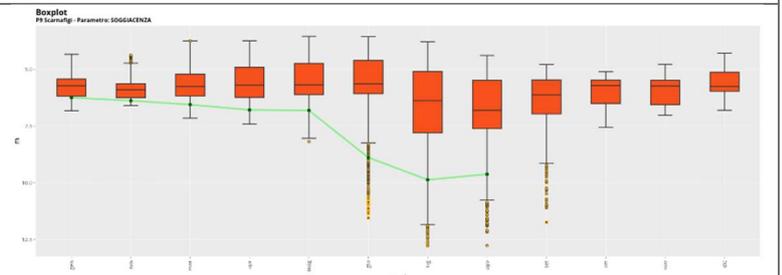
Valori mensili dell'anno in corso (linea verde) in relazione alla serie storica

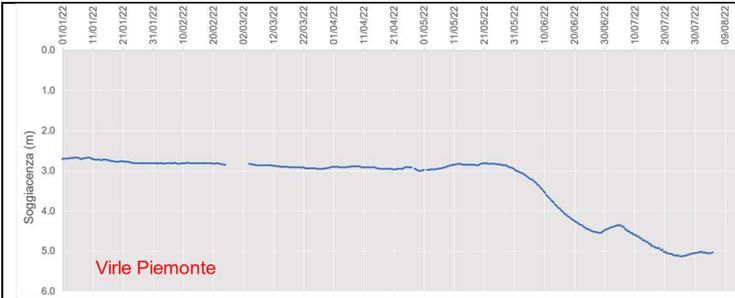
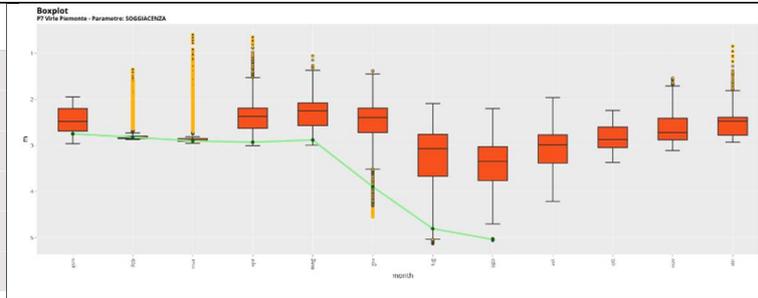
VIRLE PIEMONTE_P7

Situazione criticità mensile anno 2022 rispetto ai valori 'tipici' per la serie storica

Gennaio	Febbraio	Marzo	Aprile	Maggio	Giugno	Luglio	Agosto	Settembre	Ottobre	Novembre	Dicembre
Red	Yellow	Yellow	Red	Red	Red	Red
